COMUNE DI GREVE IN CHIANTI

Gusmano Manetti & Figli Srl

Modifica non sostanziale alla verifica di assoggettabilità a VIA del “Progetto della cava e contestuale consolidamento del versante prospiciente lo stabilimento” in località Ferrone, ai sensi dell’art. 58 della L.R 10/2010

RELAZIONE TECNICA

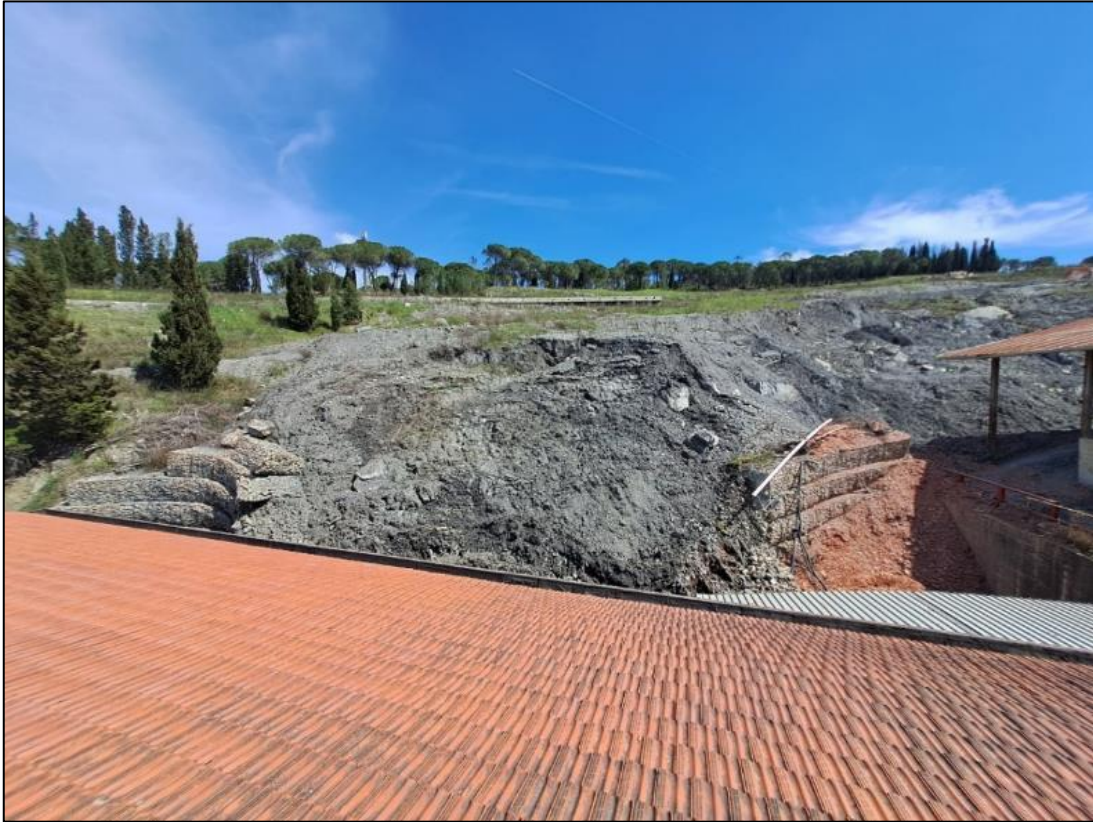
Figura 3 – situazione a pochi giorni dal collasso della gabbionata alla base del fronte nel 2024

Dopo l'iniziale importante deformazione della gabbionata e soprattutto dopo il suo collasso, non essendo più presente un sostegno al piede del versante, i movimenti hanno subito un ulteriore incremento ed evoluzione, creando evidenti crepacciature e nicchie di distacco ben visibili nell'area di riferimento. La zona investita dall'evoluzione di questo movimento si è allargata decisamente andando ad interessare anche la porzione più estrema della palificata di sostegno realizzata a monte nel 2020 che fino a questo momento non aveva evidenziato alcun segno di ammaloramento. In tali condizioni, il quadro geomorfologico è stato costantemente aggiornato mediante sopralluoghi puntuali e riportato negli schemi geomorfologici inclusi nei rapporti di monitoraggio inviati con cadenza bimestrale a Comune e Autorità di Distretto.

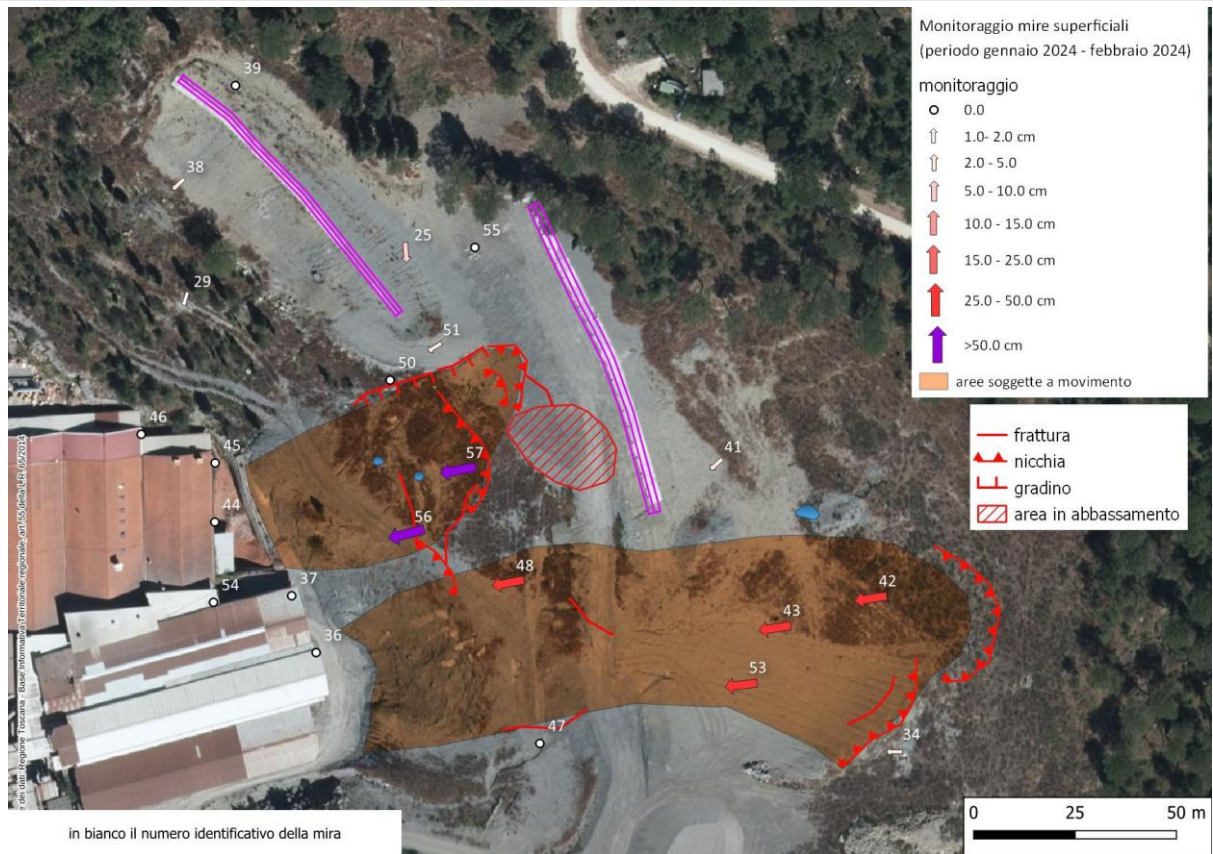
Figura 4 – situazione relativa al periodo di monitoraggio 6/01/2024 – 7/03/2024 (schema allegato al rapporto di monitoraggio inviato il 21/03/24)

La Figura 4 è rappresentativa del periodo immediatamente precedente il collasso della gabbionata, in cui si vede chiaramente come gli spostamenti più cospicui (colore viola) avvengano sulla pendice subito a monte della gabbionata (mire 56 e 57), fatto correlabile con le importanti deformazioni che si stavano sviluppando lungo la gabbionata stessa.

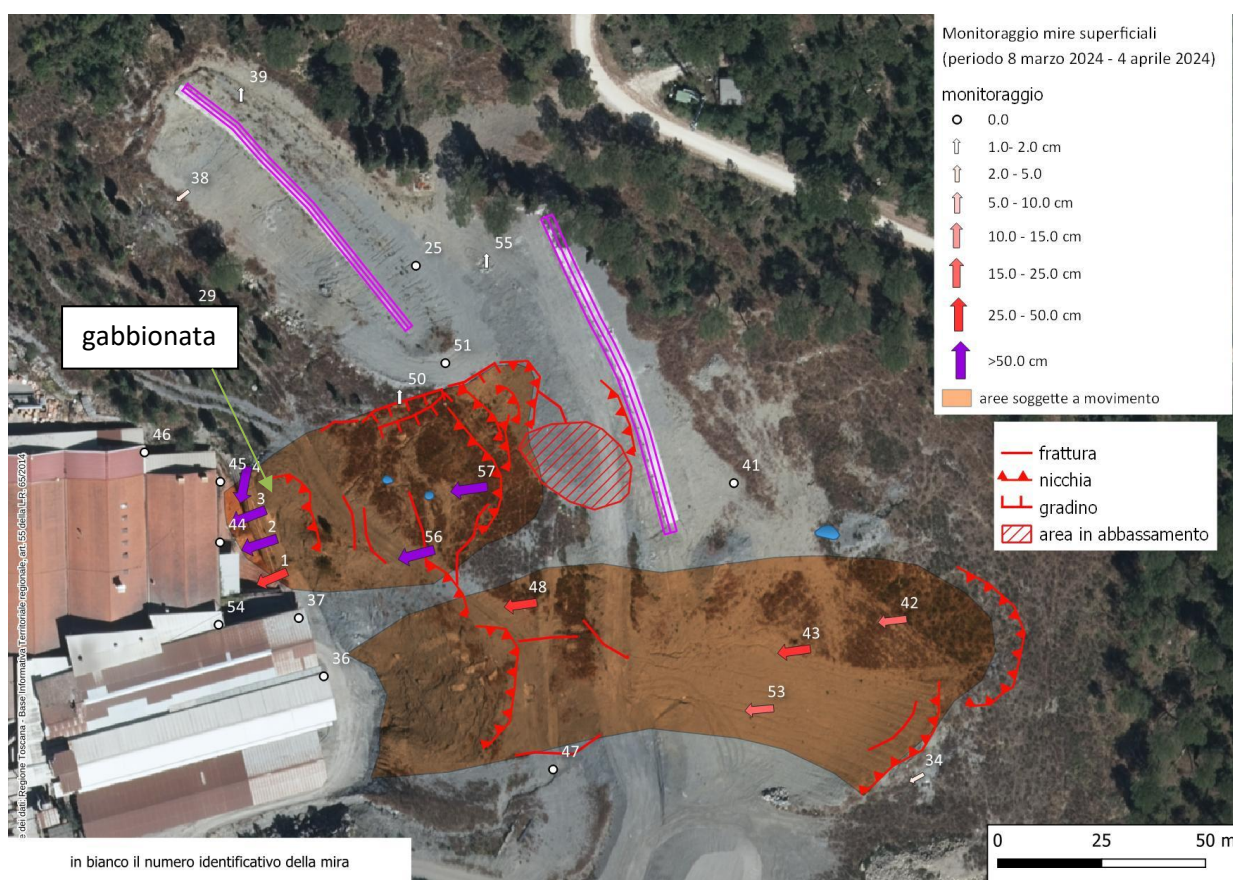
La Figura 5 copre un intervallo di 28 giorni, 8/03-4/04/24 (contro i 62 giorni del periodo di monitoraggio precedente) e si basa anche sulla lettura di 4 mire aggiuntive posizionate sulla gabbionata per controllarne i movimenti. A partire dal 31 marzo si è aperta la prima breccia nella parte centrale della gabbionata. Si vede come i movimenti su tutto il versante abbiamo avuto una evidente accelerazione, sebbene quelli più elevati in senso assoluto siano sempre localizzati nella porzione di versante a monte della gabbionata.

Si noti come in entrambe le mappe (Figura 4 e Figura 5) l'estensione superficiale del movimento rimanga sostanzialmente invariata con la comparsa però di nicchie secondarie e scalini a monte della gabbionata, indici della progressiva rottura che stava avvenendo a carico della stessa. Si noti anche come la palificata di monte ancora non sia interessata da alcun movimento: comincia soltanto ad evidenziarsi una iniziale scopertura dei pali nella zona immediatamente antistante, per un richiamo dall'alto dovuto al movimento franoso in atto.

Figura 5 - situazione relativa al periodo di monitoraggio 8/03/24 – 4/04/2024 (schema allegato al rapporto di monitoraggio inviato l'8/04/24). Si notino le mire posizionate sulla gabbionata. Un ulteriore cedimento avvenuto il 5 aprile ha divelto le mire 2 e 3.

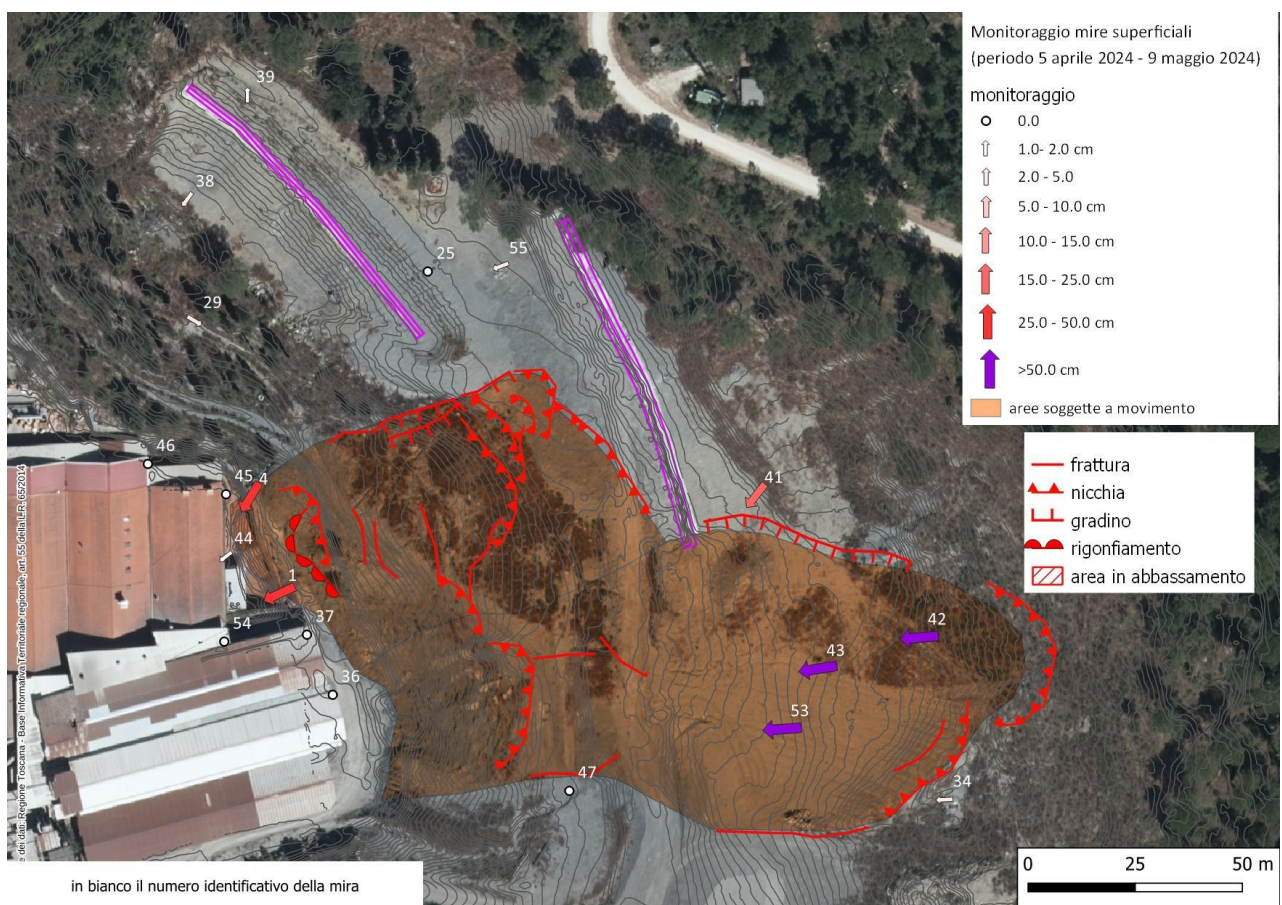
Il successivo intervallo di monitoraggio (Figura 6) inizia il giorno successivo al collasso della gabbionata avvenuto il 5 aprile e va a coprire i successivi 35 giorni (5 aprile – 9 maggio). I segni del movimento osservabili mediante rilievo superficiale si estendono visibilmente e compaiono nuovi scalini e fratture nel terreno, anche nei pressi della paratia di pali a monte realizzata nel 2020. Quest'ultima evidenza viene confermata anche dalla registrazione di un primo segnale di movimento sulla mira 41 posizionata subito a monte della suddetta palificata.

Se fino a questo momento era apparso verosimile distinguere in due porzioni il movimento franoso, l'evoluzione del quadro geomorfologico rivela una situazione più complessa, con un unico movimento che si manifesta però attraverso flussi distinti che modificano la loro velocità e direzione di movimento con il variare delle condizioni fisiche e idrogeologiche all'interno della massa di terreno coinvolta (legate all'intensità e durata dei periodi piovosi) e a seguito di eventi determinanti come il collasso della gabbionata.

Figura 6 - situazione relativa al periodo di monitoraggio 5/04/24 – 9/05/24 (schema allegato al rapporto di monitoraggio inviato il 3/06/24). Si ricorda che la gabbionata ha ceduto il 31 marzo.

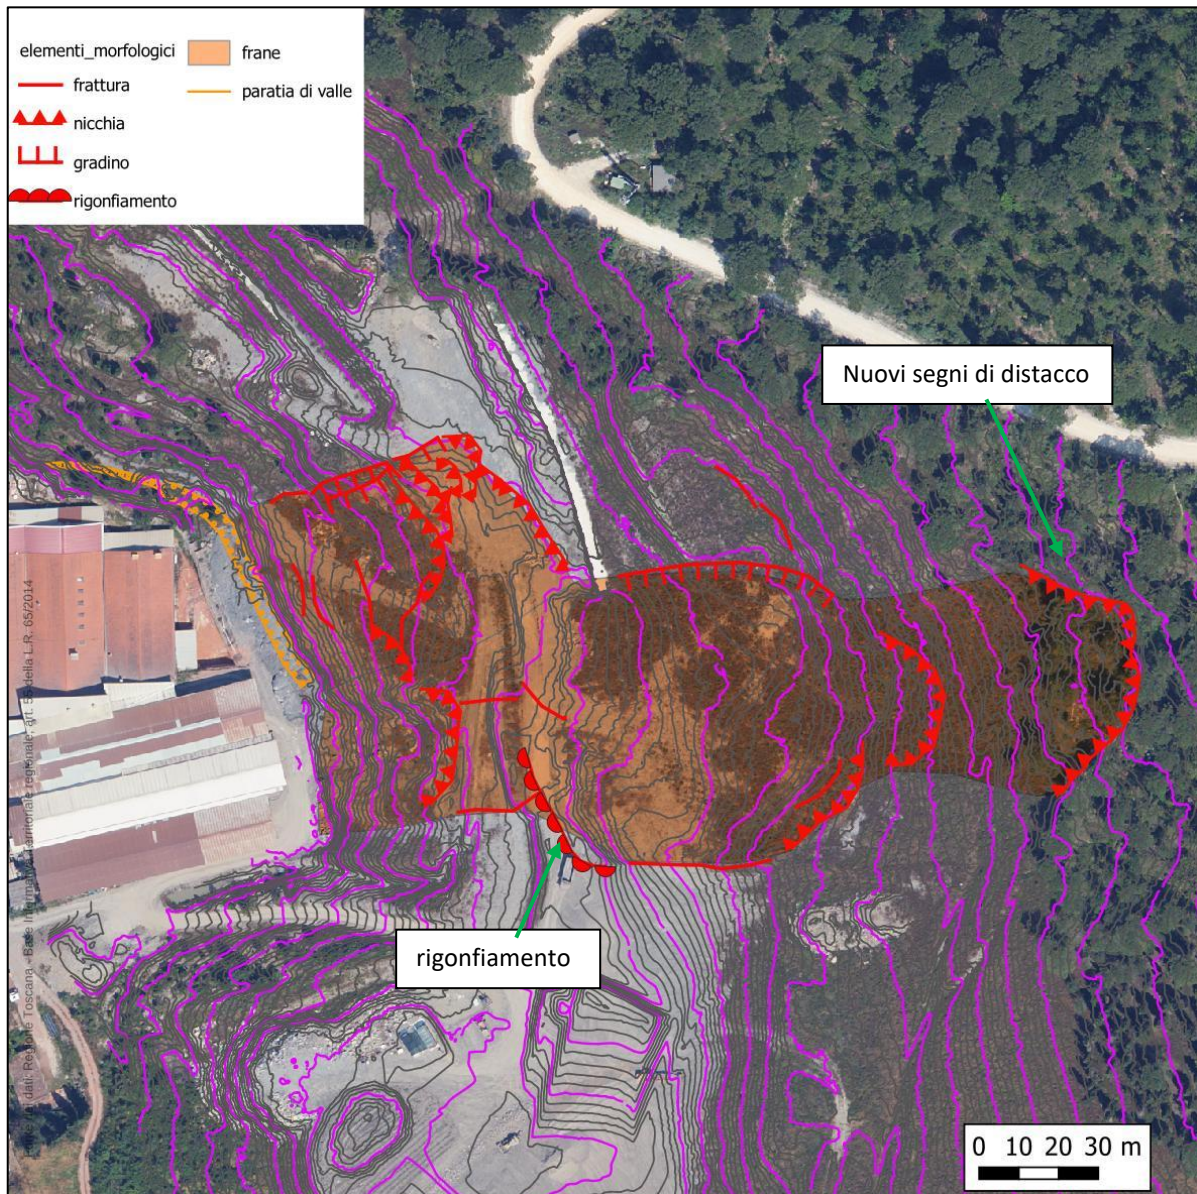
Nonostante questo, la formazione e la propagazione dei segni superficiali della frana è stata costantemente aggiornata ed in Figura 7 è raffigurata la situazione nel periodo di dicembre 2024, in cui era in pieno svolgimento la perforazione dei pali alla base del versante. Si nota nuovamente una variazione della situazione morfologica superficiale, con la comparsa di netti segnali di movimento più in alto, all'apice dell'area di cava verso est, lungo una nicchia di distacco ben definita e si nota anche un avvicinamento di tutto il sistema di movimento verso la palificata di monte. Inoltre, è ben riconoscibile un rigonfiamento del terreno in frana in prossimità del termine della pista di arroccamento in cava, al margine meridionale della frana, espressione superficiale di un contrasto sotterraneo che impedisce alla frana di propagarsi lungo l'ultimo tratto di pendice che sovrasta i capannoni (la mira 47 non ha mai registrato spostamenti).

Figura 7 - situazione relativa al periodo di dicembre 2024 (schema allegato al SAL relativo all'annualità 2024 datato 24 febbraio 2025). In giallo indicata la nuova paratia allora in corso di perforazione.

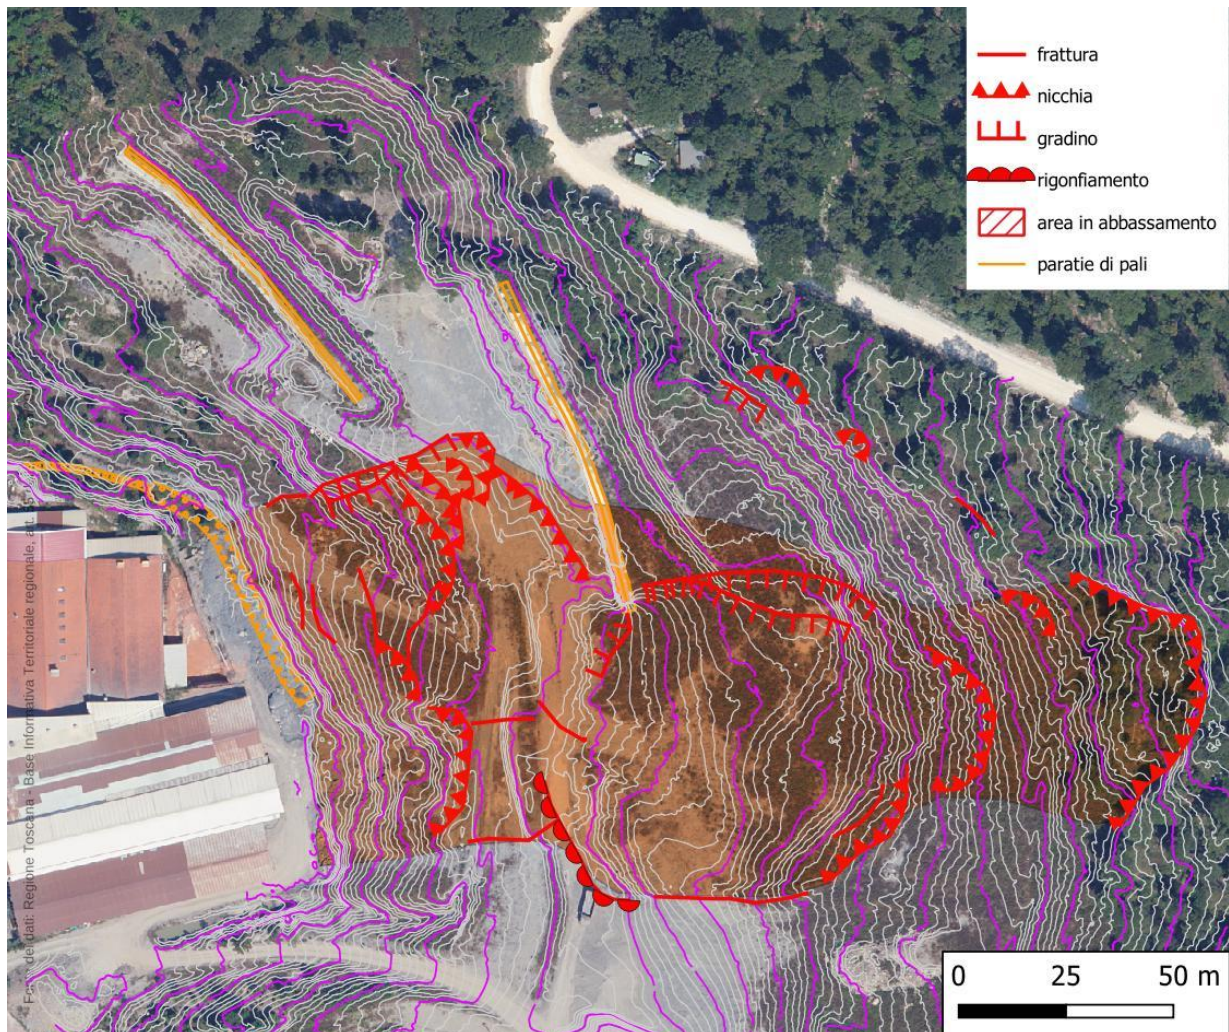
La Figura 8 rappresenta la situazione aggiornata a giugno 2025 in cui si è avuto un deciso allargamento del fenomeno che ha investito la porzione meridionale della palificata di monte con un evidente suo peggioramento e il contestuale proseguimento dei movimenti sull'intero fronte con segni sempre freschi lungo fratture e gradini, contrastati in modo efficace solo nel tratto coperto dalla nuova paratia di pali alla base del fronte.

Il rilievo ha individuato la comparsa di segmenti di fratture nel terreno allineati tra loro, ubicati sopra la palificata di monte, che sono indizio di ulteriori modifiche al corpo di frana.

Figura 8 - situazione relativa al giugno 2025. In giallo le paratie di pali esistenti. Si noti la comparsa di evidenti fratture nella parte alta del fronte e il coinvolgimento della paratia di monte (la base topografica e l'ortofoto sono aggiornate a dicembre 2024).

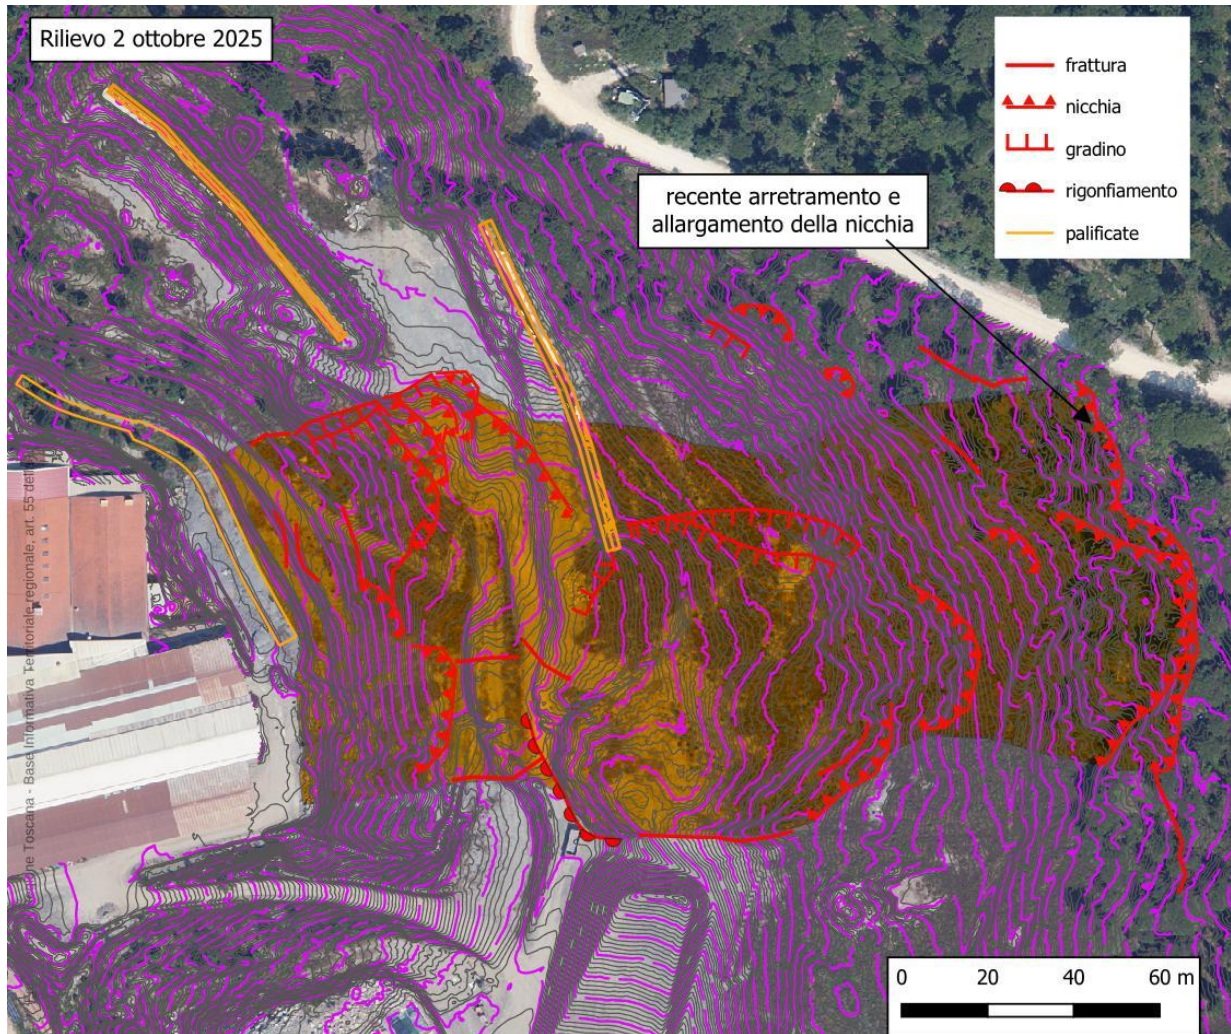
Confrontando la mappa di Figura 9 con i precedenti rilievi, appare inoltre evidente un allargamento dell'area interessata dalla nicchia di distacco sia verso nord (dove le fratture si sono avvicinate alla strada di Poneta) sia verso sud. Nella parte mediana e distale del corpo di frana, i limiti laterali del movimento sono rimasti inalterati.

In corrispondenza della nuova paratia di pali dietro lo stabilimento, i movimenti lungo la superficie di scivolamento principale sono contrastati dall'opera di sostegno, mentre subito a monte dell'opera si assiste allo scivolamento costante della porzione di terreno più superficiale completamente disarticolato.

Figura 9 – mappa geomorfologica del corpo di frana (aggiornamento ottobre 2025)

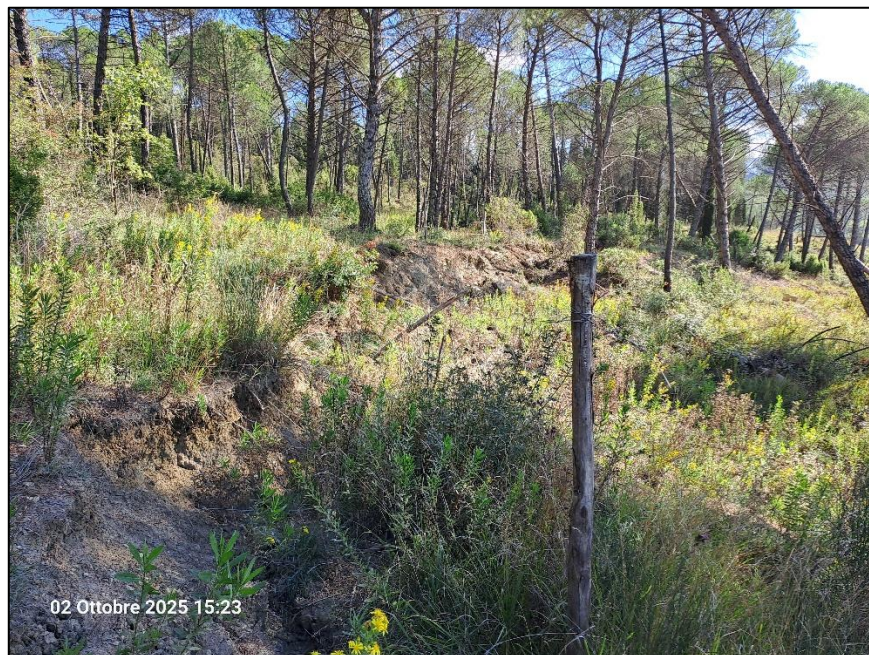
Figura 10 – vista di una porzione della nicchia di distacco

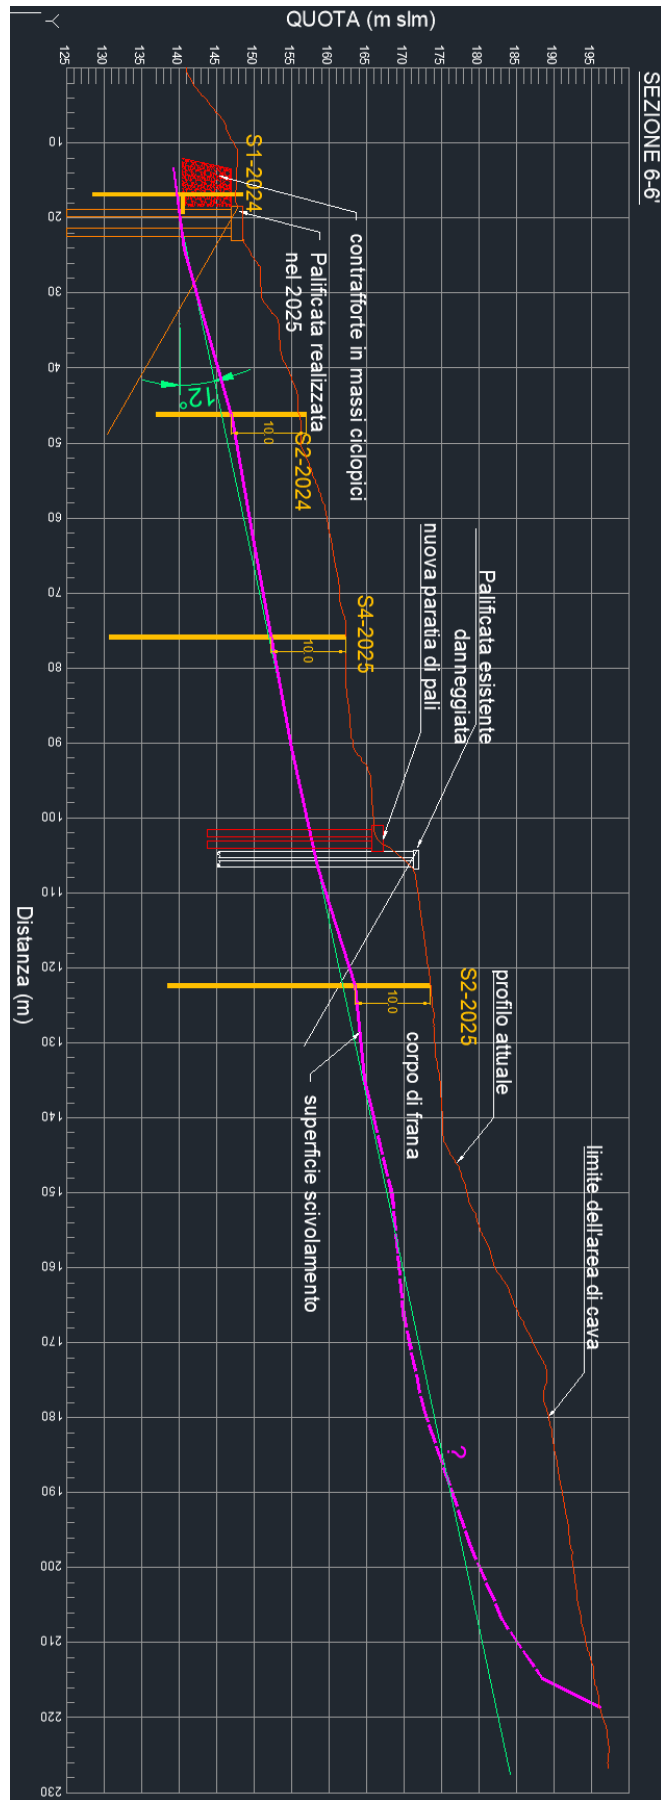
Il quadro che emerge è riportato in Figura 13 che rappresenta la sezione passante per le due opere di sostegno indicata in Figura 12. Secondo i dati inclinometrici aggiornati, è possibile tracciare il piano di scorrimento della frana in questo settore. La superficie si mantiene grossomodo parallela a quella topografica con un'inclinazione di circa 12°. Rimane qualche incertezza sull'andamento della superficie di scivolamento nella parte apicale, ma è plausibile che mantenga la medesima inclinazione fino a intercettare la superficie topografica dove è ben visibile la nicchia di distacco.

Figura 13 – sezione geologica passante per le palificate indicata in Figura 12

Nella sezione 6-6' di Figura 13 è stata sovrapposta anche la proposta progettuale in questo settore del fronte rappresentata da una paratia in sostituzione di quella danneggiata. In aggiunta all'intervento strutturale, sarà migliorato il sistema di drenaggio profondo, sia a monte che a valle della nuova opera.

In figura è visualizzato alla base del fronte anche il contrafforte previsto a valle della paratia realizzata nel 2025. Tale elemento viene modificato rispetto a quanto già autorizzato (vedi tavole allegate) per aggiungere una ulteriore forza resistente alla base del pendio. Attualmente, la base del pendio è ancora occupata dal materiale accumulatosi a seguito del crollo della gabbionata nel 2024. Il progetto prevede la rimozione di tale materiale e la costituzione del contrafforte mediante massi ciclopici.

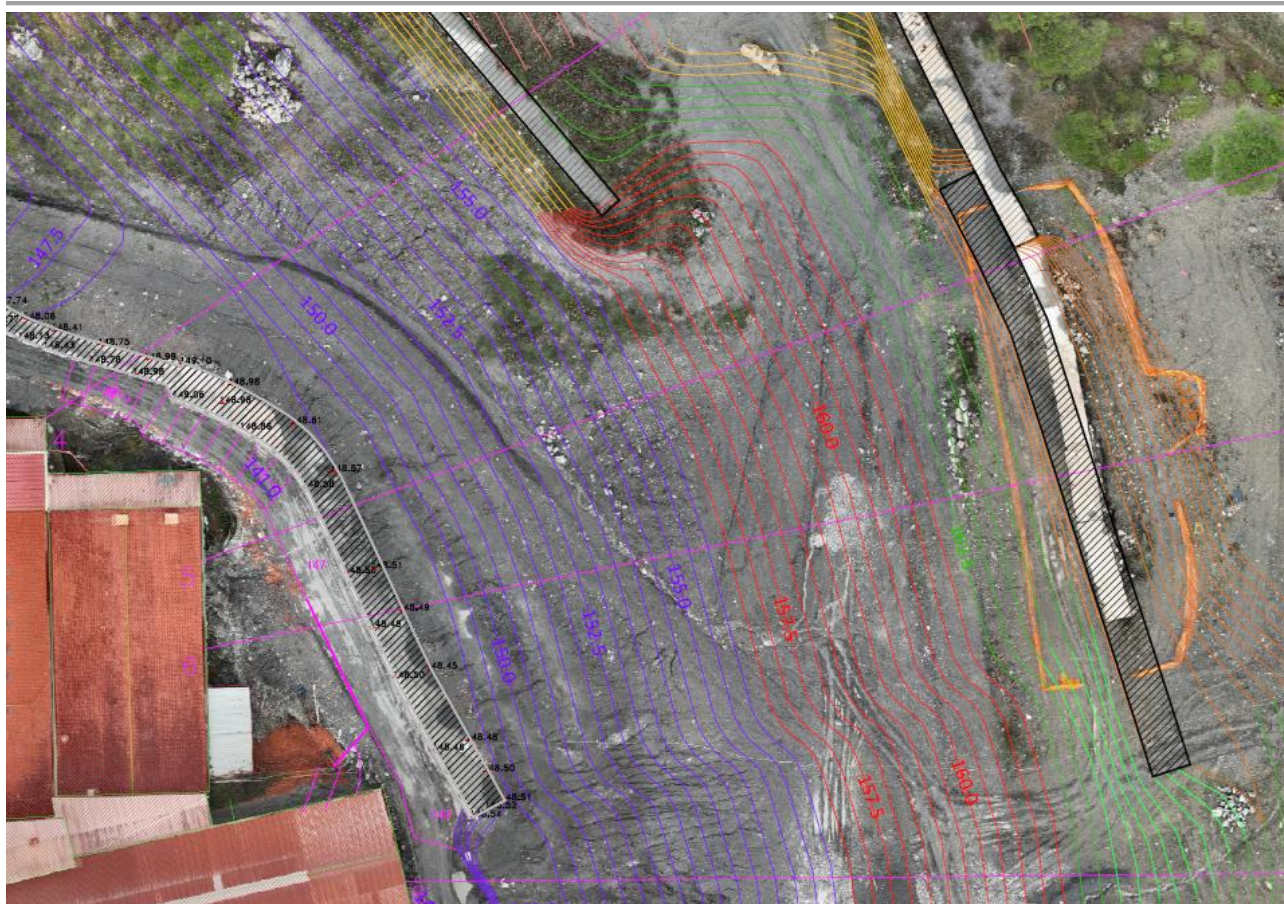
Figura 14 – estratto della planimetria di progetto allegata (a sinistra, in magenta, la nuova rampa/contrafforte, a destra, la nuova paratia che va a sovrapporsi a quella danneggiata)

- La paratia di pali sarà costituita da un tratto di qualche metro che “raddoppierà” l'estremità ancora integra della paratia esistente e proseguirà sovrapponendosi per quanto possibile alla sua impronta, sfruttando lo spazio tra i pali esistenti, andando oltre la fine della vecchia palificata per circa 20 m;
- L'opera sarà lunga 72 m e sarà costituita da pali trivellati disposti su n. 2 file a quinconce;
- Pali di diametro 1 m, profondi 22 m, realizzati con un interasse di 2.5 m lungo la singola fila, collegati in testa da un cordolo in c.a.;
- Tiranti passivi lunghi 30 m e inclinati di 30° rispetto all'orizzontale (interasse da definire).

Alla base del fronte, verrà costituito un contrafforte dietro lo stabilimento e a valle della paratia realizzata nel 2025 con l'importante funzione di aggiungere un ulteriore contrasto al movimento franoso. La nuova configurazione alla base del pendio rispecchia tra l'altro la geometria prevista dal progetto autorizzato nel 2021 e non prevede volumi di scavo in aumento.

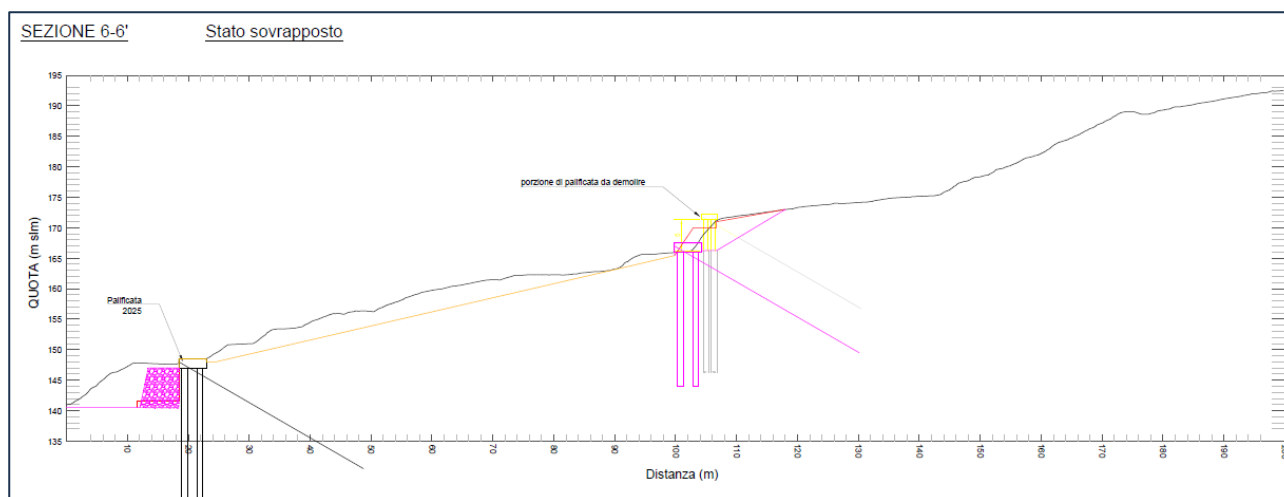
Figura 15 – sezione 6-6' stato sovrapposto (in magenta le modifiche rispetto allo stato autorizzato)
