COMUNE DI GREVE IN CHIANTI

Gusmano Manetti & Figli Srl

Modifica non sostanziale alla verifica di assoggettabilità a VIA del “Progetto della cava e contestuale consolidamento del versante prospiciente lo stabilimento” in località Ferrone, ai sensi dell’art. 58 della L.R 10/2010

RELAZIONE TECNICA

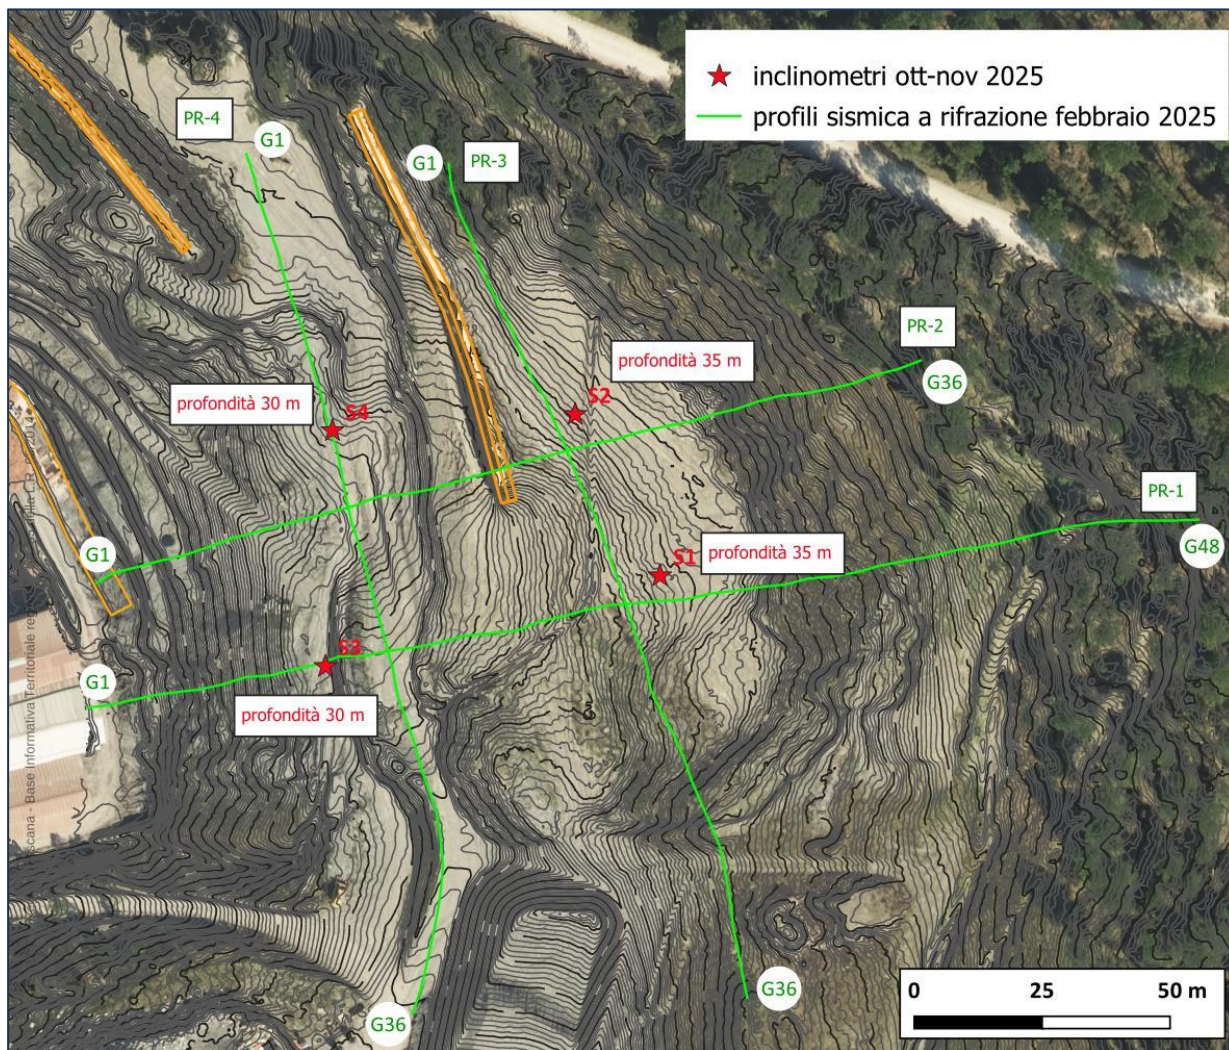
Figura 11 - ubicazione delle indagini eseguite tra febbraio 2025 e novembre 2025

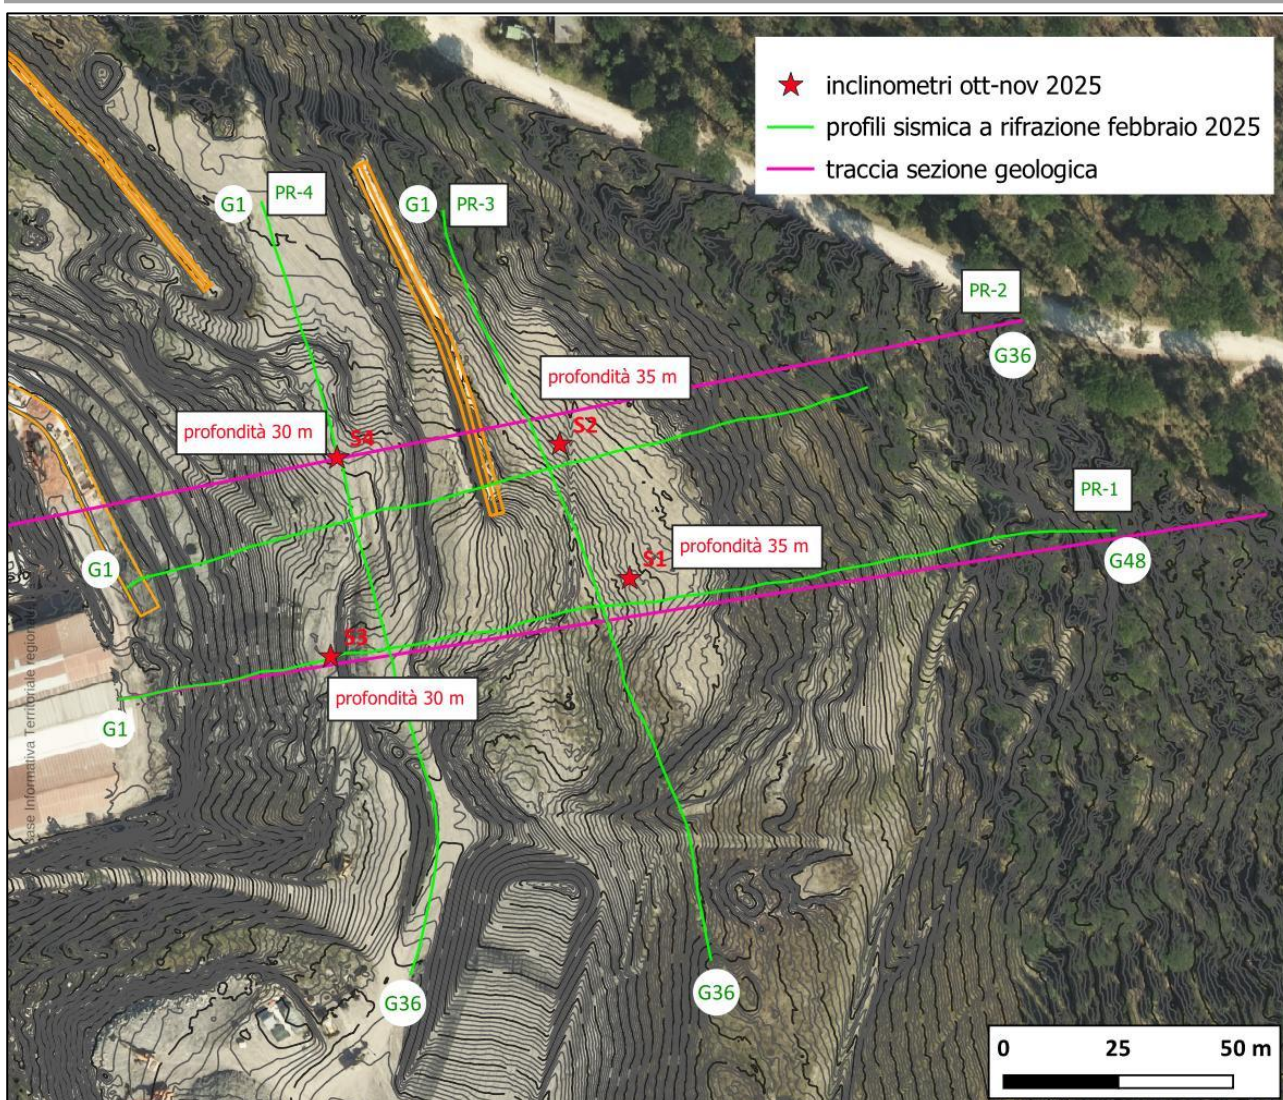
Figura 12 – in viola la traccia delle sezioni geologiche interpretate

Il quadro che emerge è riportato in Figura 13 che rappresenta la sezione passante per le due opere di sostegno indicata in Figura 12. Secondo i dati inclinometrici aggiornati, è possibile tracciare il piano di scorrimento della frana in questo settore. La superficie si mantiene grossomodo parallela a quella topografica con un'inclinazione di circa 12°. Rimane qualche incertezza sull'andamento della superficie di scivolamento nella parte apicale, ma è plausibile che mantenga la medesima inclinazione fino a intercettare la superficie topografica dove è ben visibile la nicchia di distacco.
